# MEMORIA

## IMPERMEABILIZACIÓN DE LOS ALEROS DE LA FACHADA DEL CEIP SES QUARTERADES, CALVIA

ÁREA DE MANTENIMIENTO DEL AJUNTAMENT DE CALVIÀ  
SES QUARTERADES

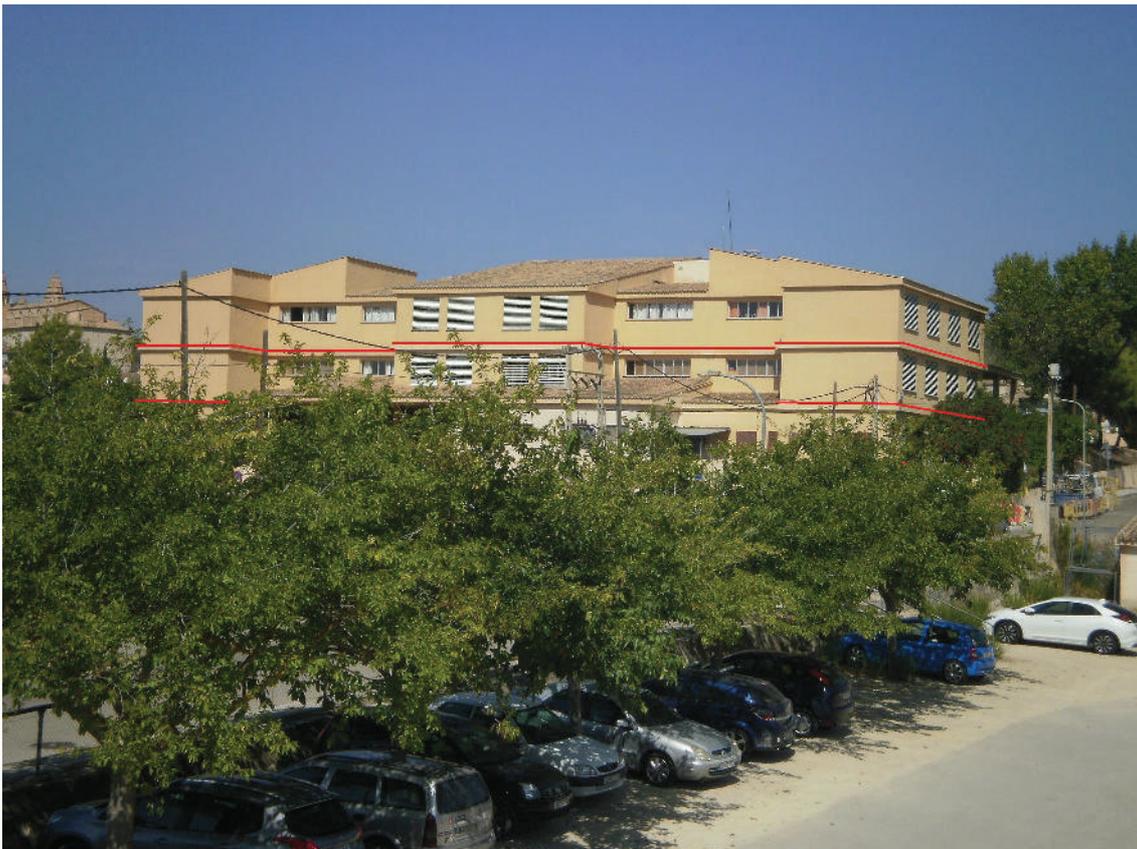
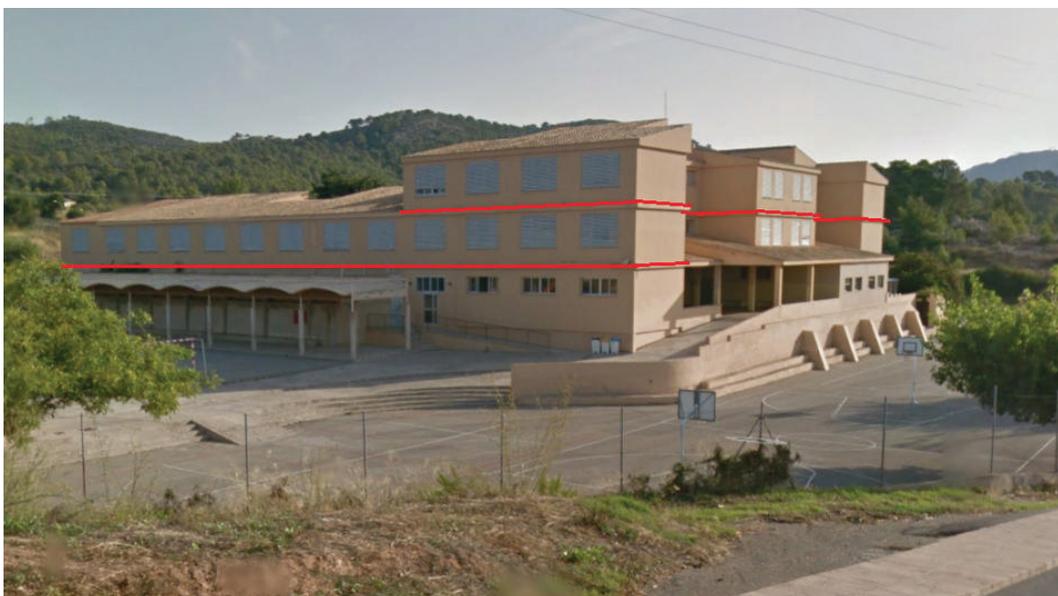
DOCUMENTO Nº 2.- FOTOS DEL ESTADO ACTUAL.

En la actualidad, el CEIP dispone de varias fachadas en las que los forjados del edificio se prolongan hacia el exterior formando aleros. La incorrecta inclinación hacia el exterior de los mismos ocasiona la filtración del agua de lluvia a la fachada. Por ello se colocará una fiola con goterón a modo de vierteaguas para impedir que el agua penetre en el edificio.

Además se repararán los cantos de forjado dañados por la oxidación de las armaduras del hormigón.

### 1. Reparación de cantos de forjado:

- a) se localizaran las zonas afectadas golpeando el hormigón para ver si suena hueco o se desprende.
- b) se picará el hormigón dañado hasta alcanzar el refuerzo de acero interior. Es importante picar también por la parte de atrás del acero, de manera que todo el perímetro de la barra quede al descubierto y con espacio suficiente (2-2,5cm) para poder eliminar por completo el óxido de la barra en la próxima fase. En el sentido longitudinal se picará hacia los extremos hasta que se encuentre la zona no oxidada del acero.

- c) se eliminará por completo todo el óxido de las barras con un cepillo de púas metálicas, incluida la parte de detrás de la barra, y se limpiará la superficie del hormigón que ha quedado al descubierto tras el picado para facilitar el agarre de los materiales de reparación.

- d) se protegerán las barras de acero, en un tiempo máximo de 4 h desde el cepillado de la armadura, con inhibidores de corrosión aplicados sobre todo el perímetro de la barra. También se protegerá la superficie de hormigón que ha quedado expuesta, con un puente de unión.

- e) Se restituirá la sección del hormigón mediante la aplicación de mortero de reparación estructural.

- a) se repicará el enfoscado existente del paramento horizontal del alero así como del paramento vertical en un ámbito de 30 cm sobre el forjado, limpiando en seco con cepillo los escombros resultantes.

- b) se impermeabilizarán ambos paramentos mediante la aplicación de una primera capa de enfoscado de mortero de cemento portland, y posterior aplicación final de una segunda capa de enfoscado maestreado con mortero hidrofugo MORCEM DRY F o similar, acabado superficial fratasado, hasta igualar la superficie reparada con el resto del revestimiento del paño.

- c) se rematará el alero con la colocación de una fiola de caliza abujardada tipo Binisalem, de 25 cm de anchura y 3 cm de espesor, con goterón, cara y canto recto pulidos, recibida con una capa de mortero de cemento con aditivo hidrófugo, creando una pendiente hacia el exterior para evacuar el agua de 10º como mínimo. La junta de las piezas deben tener la forma del goterón para no crear a través de ella un puente hacia la fachada.
